LAUDO TÉCNICO PERICIAL

01ª VARA FEDERAL DE JUNDIAÍ - SP

5004741-58.2019.4.03.6128

Imóvel situado na **Rodovia Alkindar Monteiro Junqueira Km 4,5 – Ponte Nova – Itatiba – SP.**

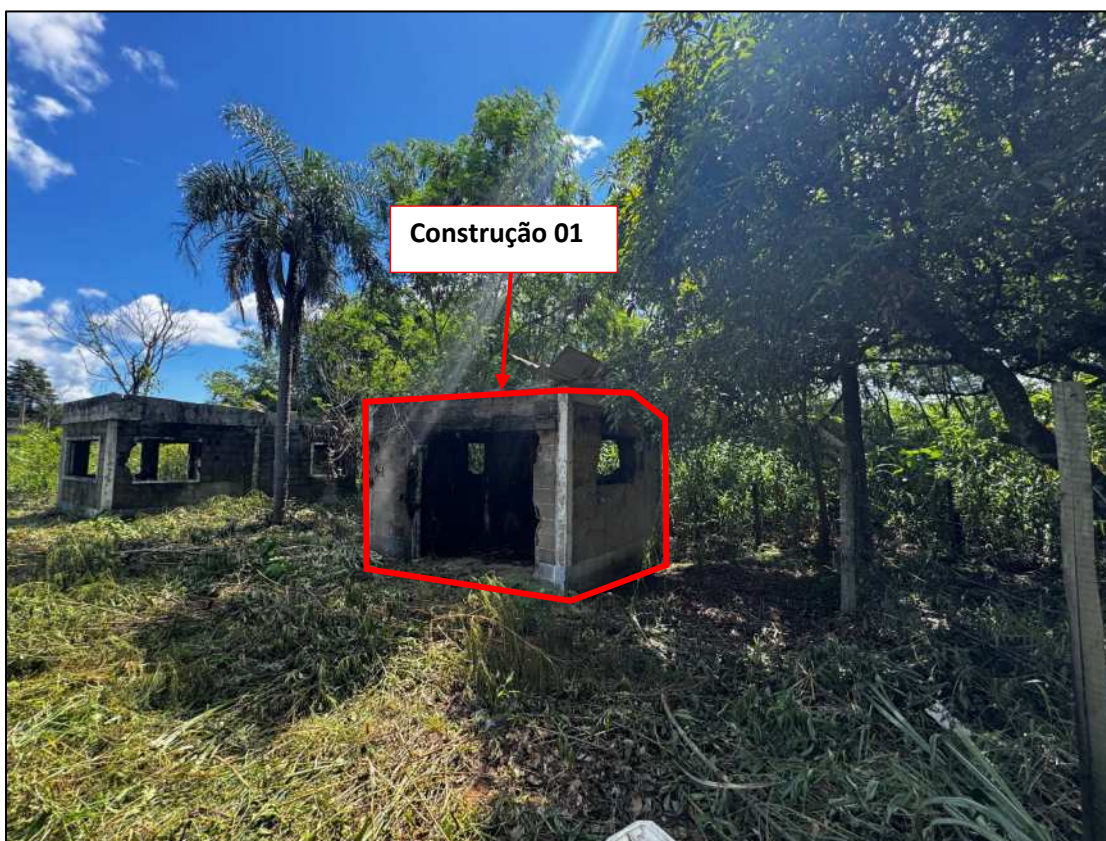
Construção localizada próximo a entrada do terreno, com aproximadamente 15,71m², apresentando “**Casa - Padrão Econômico**”, assim como especificado pelo Estudo de Valores de Edificações de Imóveis Urbanos – 2019.

Foto 8 – Vista geral da benfeitoria.

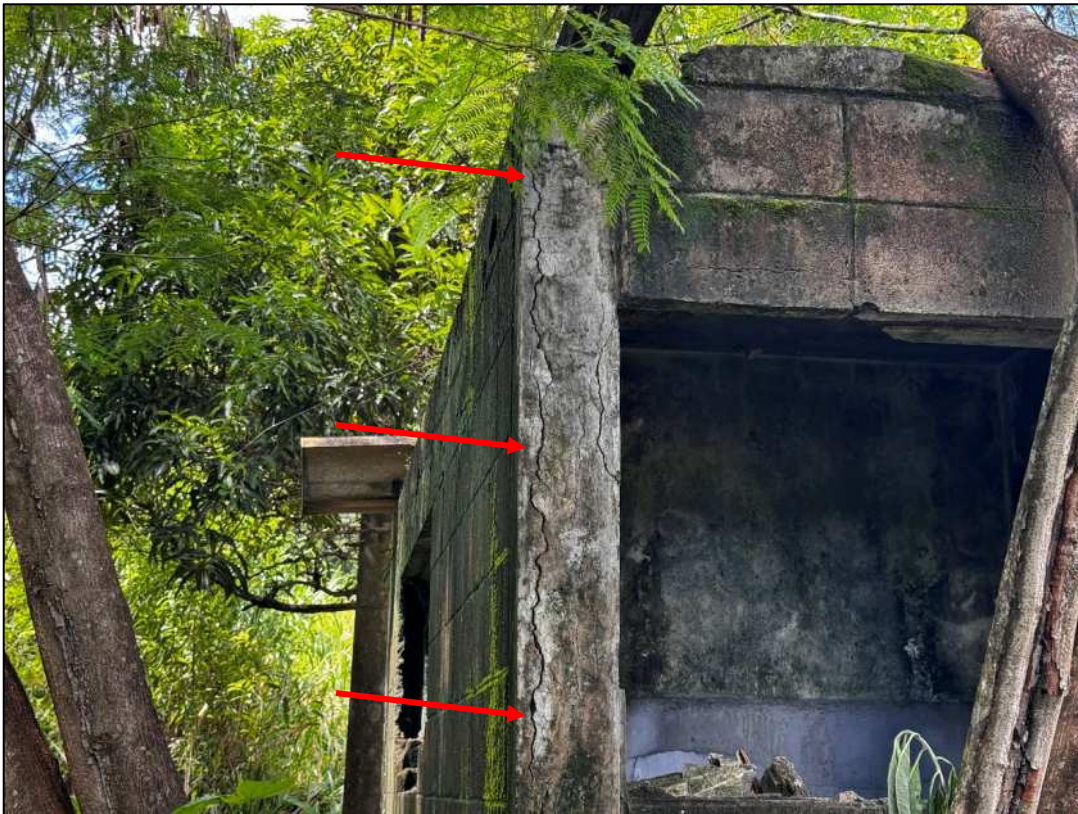
O imóvel detém idade aparente de 36 anos, apresentando estado de conservação “(H) - **Necessitando de reparos importantes a edificações sem valor**”, assim como especifica o mesmo estudo, onde:

Foto 13 – Vista de trincas no revestimento frontal do bloco.

“Edificação cujo estado geral seja recuperado com estabilização e/ou recuperação do sistema estrutural, substituição da regularização da alvenaria, reparos de fissuras

e trincas. Substituição das instalações hidráulicas e elétricas.
Substituição dos revestimentos de pisos e paredes.
Substituição da impermeabilização o do telhado”.

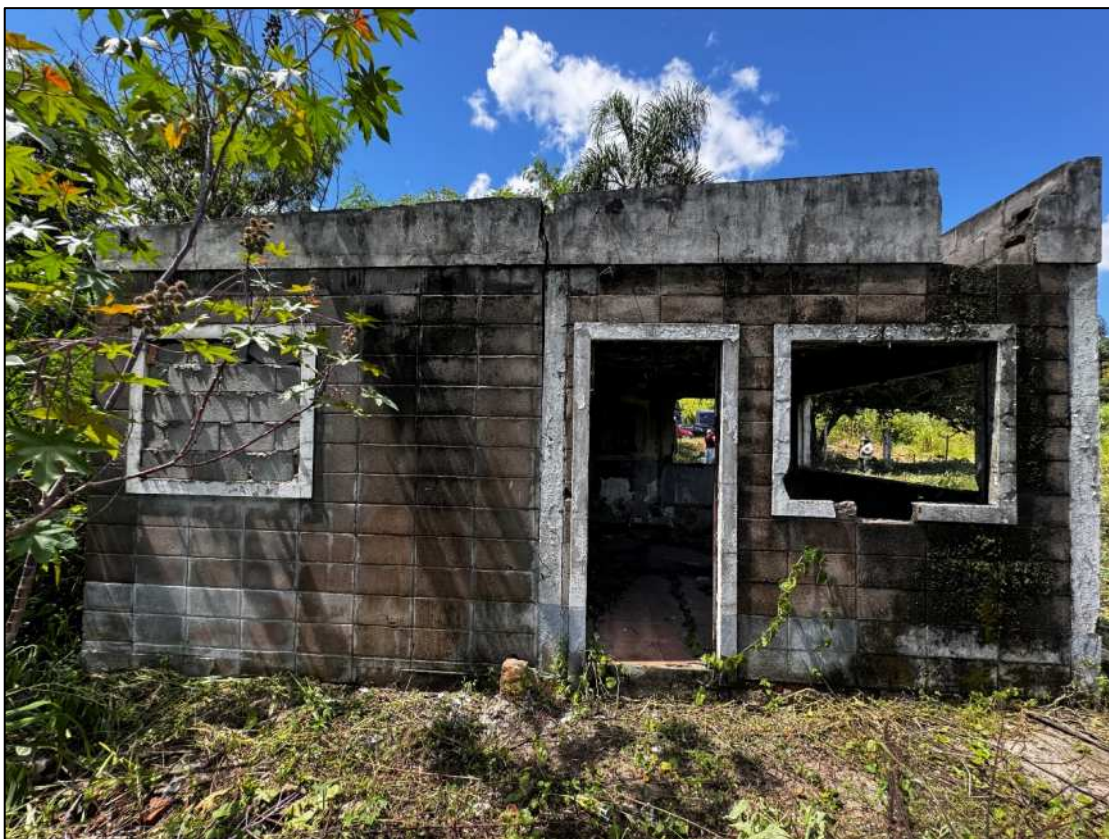
Construção localizada próximo a entrada do terreno, com aproximadamente 28,51m², apresentando “**Casa - Padrão Econômico**”, assim como especificado pelo Estudo de Valores de Edificações de Imóveis Urbanos – 2019.

Foto 14 – Vista da lateral esquerda da benfeitoria 2.

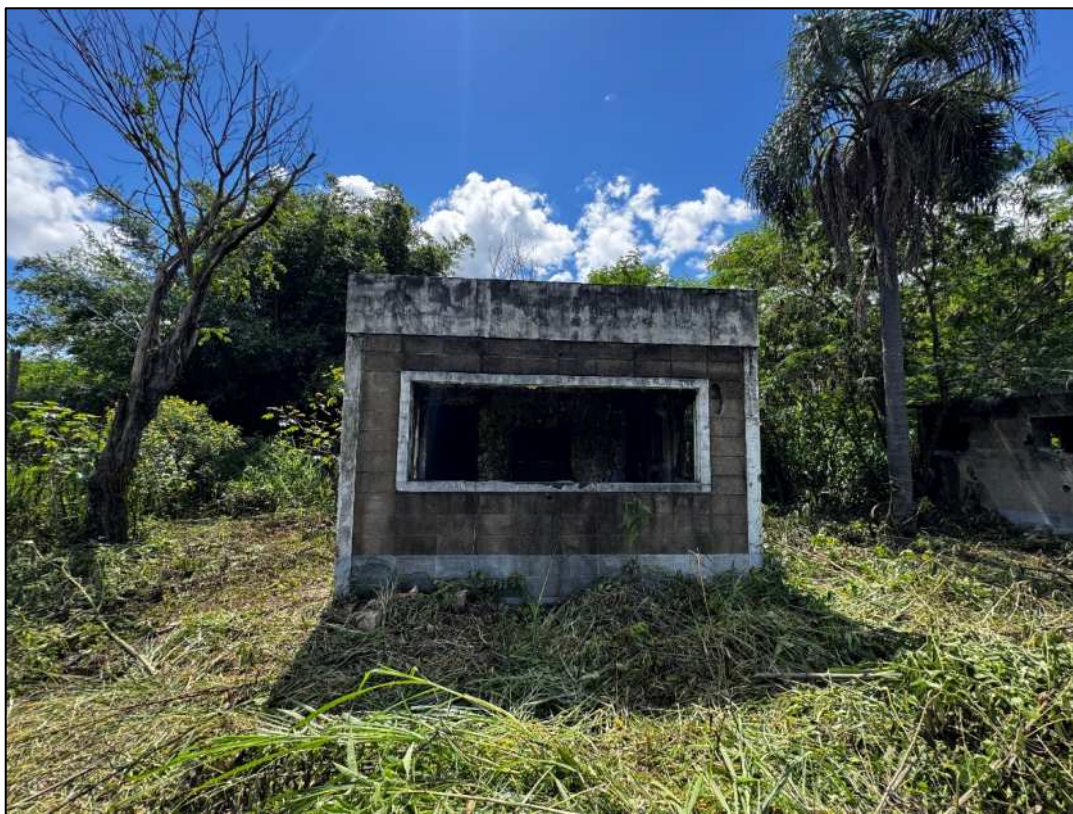
Foto 15 – Vista frontal da benfeitoria 2.

“Edificação cujo estado geral seja recuperado com estabilização e/ou recuperação do sistema estrutural, substituição da regularização da alvenaria, reparos de fissuras e trincas. Substituição das instalações hidráulicas e elétricas.

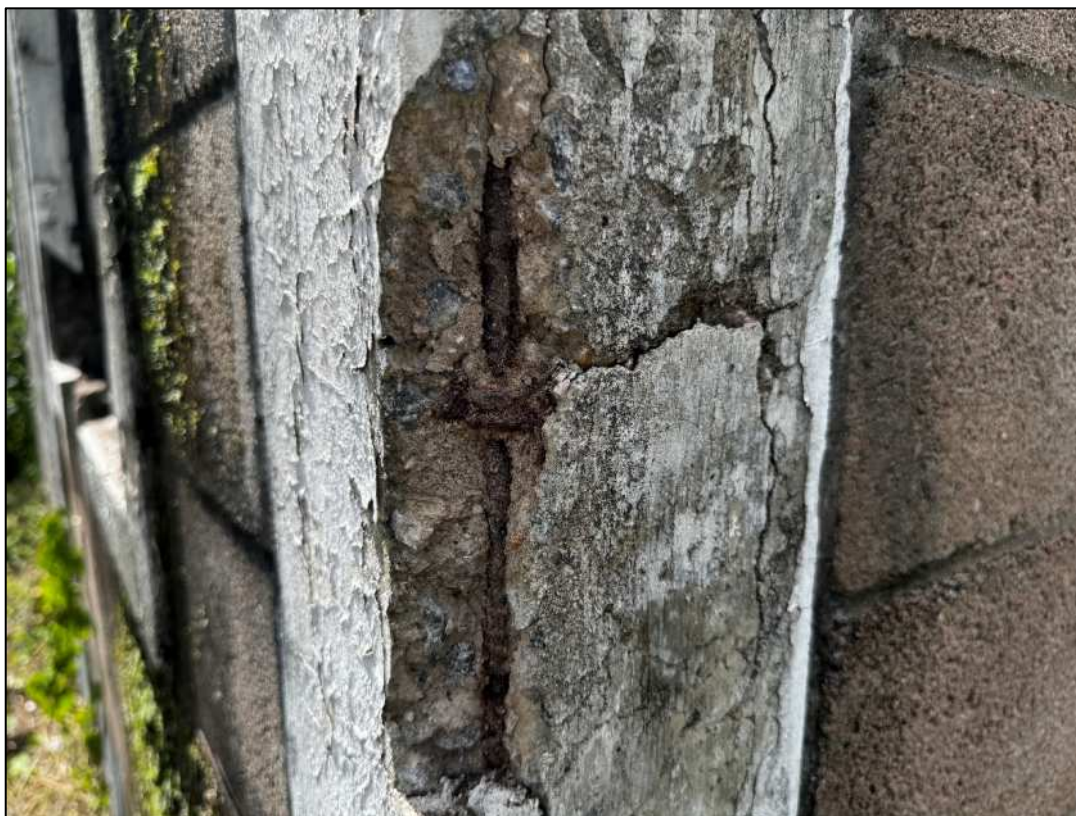
O imóvel detém idade aparente de 36 anos, apresentando estado de conservação “(H) - **Necessitando de reparos importantes a edificações sem valor**”, assim como especifica o mesmo estudo, onde:

Foto 22 – Vista de parte da estrutura com corrosão do aço e avaria que necessita de recuperação.

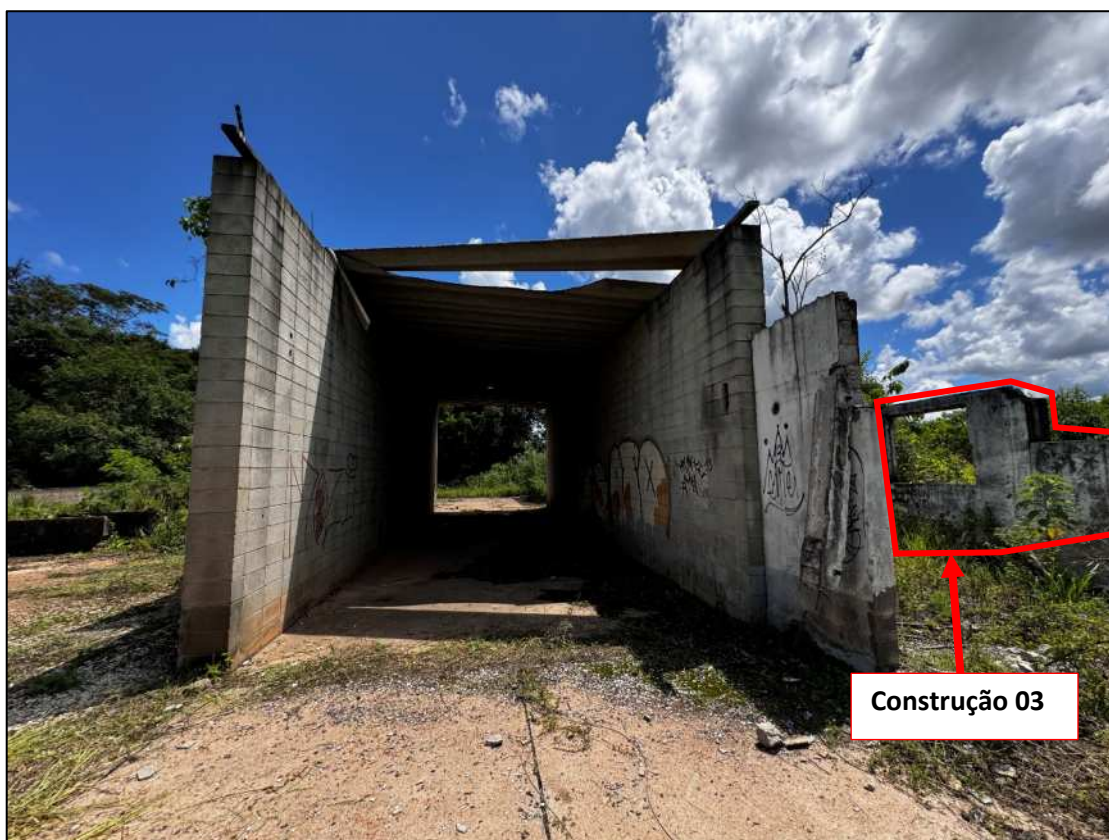
“Edificação em estado de ruína”.

Foto 23 – Indicação da construção 3.

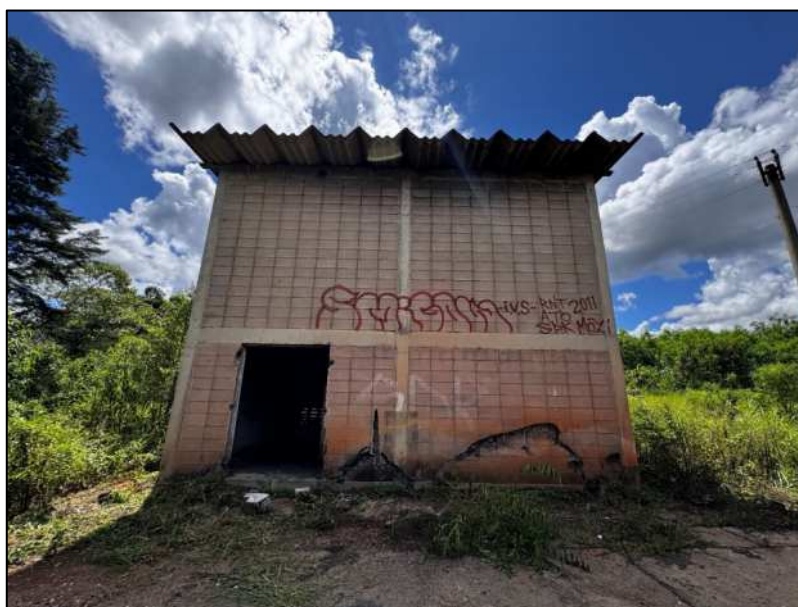
Construção localizada próximo a entrada do terreno, com aproximadamente 37,04 m², apresentando "**Galpão - Padrão Econômico**", assim como especificado pelo Estudo de Valores de Edificações de Imóveis Urbanos – 2019.

Foto 27 – Vista geral da benfeitoria 5.

"Edificação cujo estado geral possa ser recuperado com pintura externa e interna após reparos de fissuras e trincas, com estabilização e/ou recuperação localizada do sistema estrutural. As instalações hidráulicas e elétricas possam sr restauradas mediante a revisão e com substituição eventual de algumas peças desgastadas naturalmente. Eventualmente possa ser necessária a substituição dos revestimentos de pisos e paredes, de um ou de outro cômodo. Revisão da impermeabilização ou substituição de telhas de cobertura".

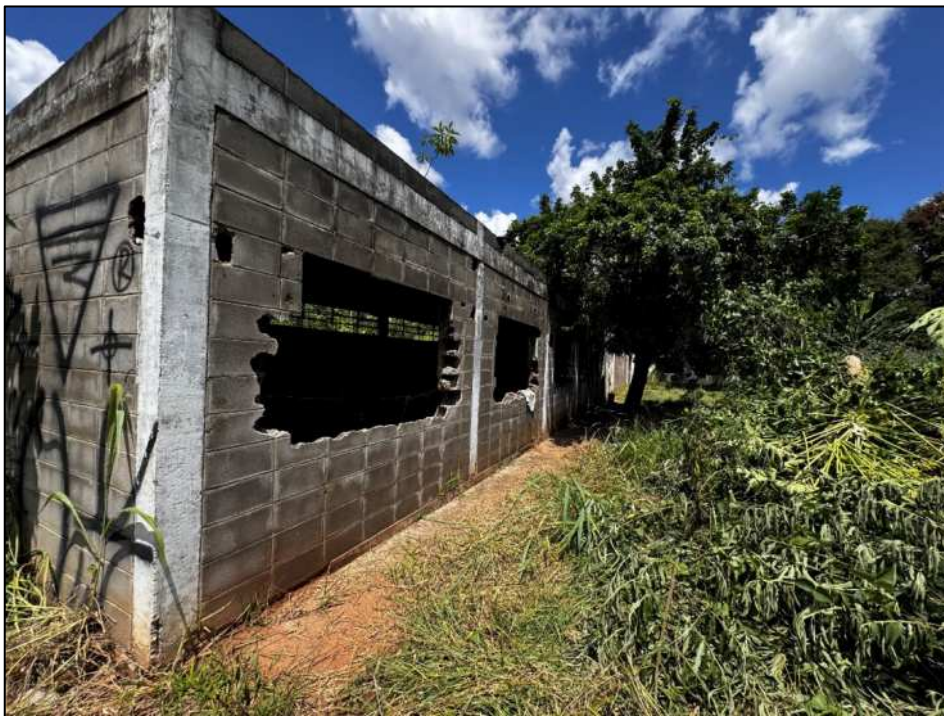
Construção localizada próximo a entrada do terreno, com aproximadamente 270,00 m², apresentando "**Casa - Padrão Econômico**", assim como especificado pelo Estudo de Valores de Edificações de Imóveis Urbanos – 2019.

Foto 33 – Vista geral da benfeitoria 7.

"Edificação cujo estado geral seja recuperado com estabilização e/ou recuperação do sistema estrutural, substituição da regularização da alvenaria, reparos de fissuras e trincas. Substituição das instalações hidráulicas e elétricas. Substituição dos revestimentos de pisos e paredes. Substituição da impermeabilização o do telhado".

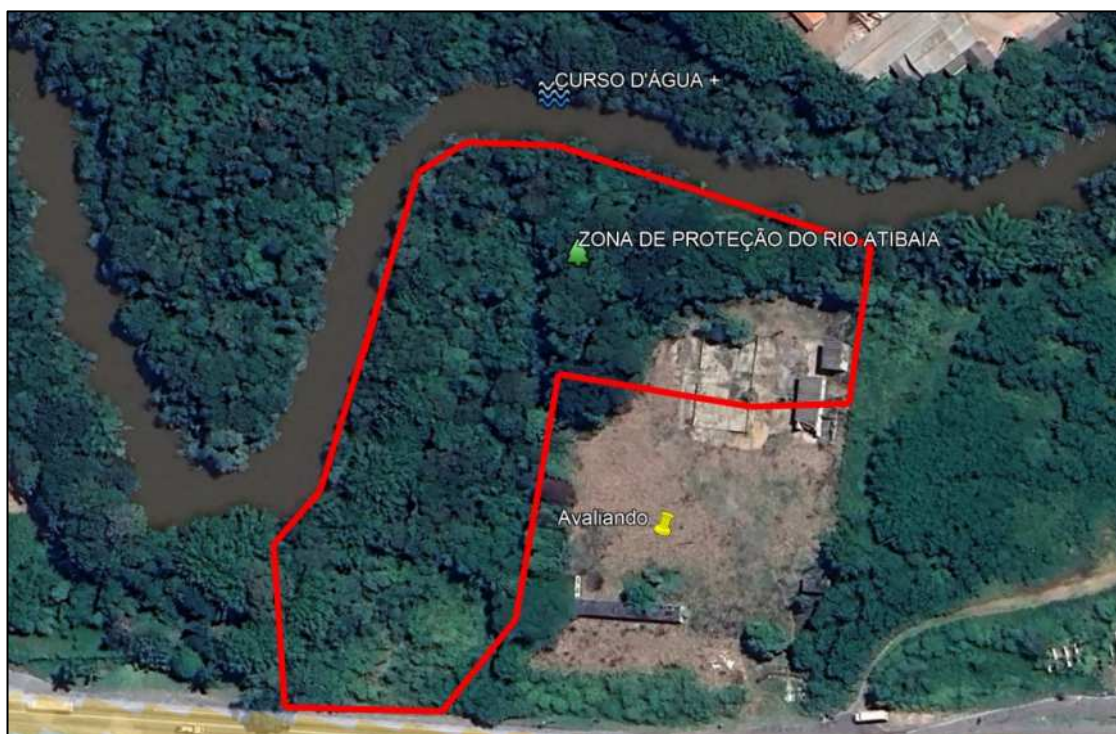
Figura 14 – Representação da Zona de Proteção do Rio Atibaia.

Porém, sabe-se que as áreas de Proteção do Rio Atibaia, por terem sua utilização restrita, não podem ser indenizadas pelo mesmo valor do restante da área, que poderia ser aproveitável. Para o cálculo de depreciação da área de proteção, será considerado os princípios da APP (Área de Proteção Permanente).

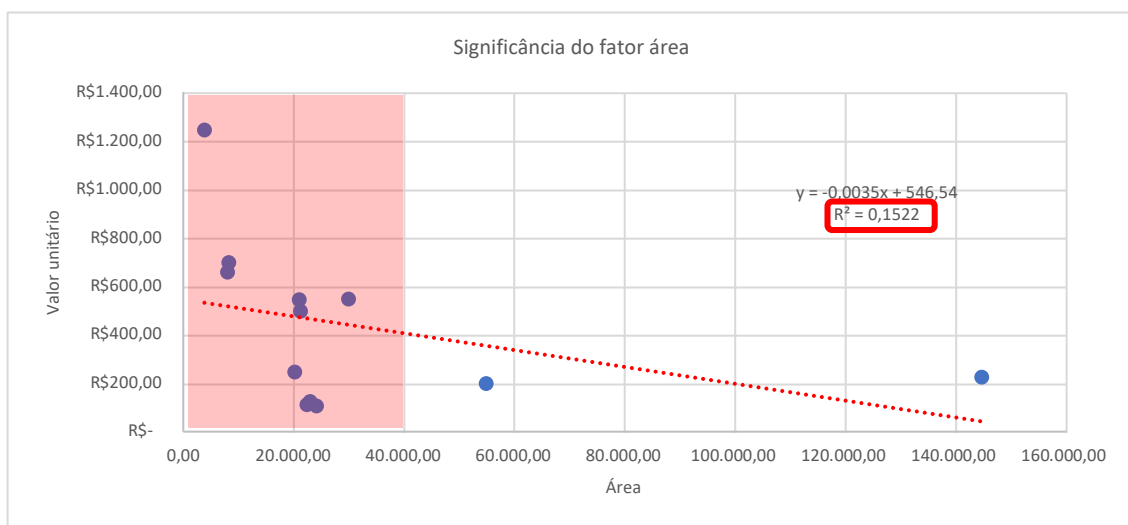
INFLUÊNCIA DA ÁREA – A influência da área nos preços ofertados pelos elementos comparativos obtidos foi analisada através do seguinte gráfico:

Observou-se que, na amostra obtida, **não existe influência da área nos valores ofertados**, já que uma grande quantidade de elementos comparativos com a mesma área possui valores unitários discrepantes, dessa forma não sendo utilizado no processo de homogeneização ou aplicação de quaisquer fatores para adequação desta variável.
