VARA DO TRABALHO DE PIRASSUNUNGA**Processo:** 0011326-70.2015.5.15.0136**Autor:** FRANKLIN FOWLER**Réu:** DULCINI S/A**LAUDO DE AVALIAÇÃO****1. OBJETO DA AVALIAÇÃO:**

Imóvel matrícula 13.644 do Cartório de Registro de Imóveis de São João da Boa Vista/SP.

Identificação nominal – Rua Gabriel Antakli, nº 159, Vila Nossa Senhora de Fátima, Lote 07, quadra 02, São João da Boa Vista/SP.

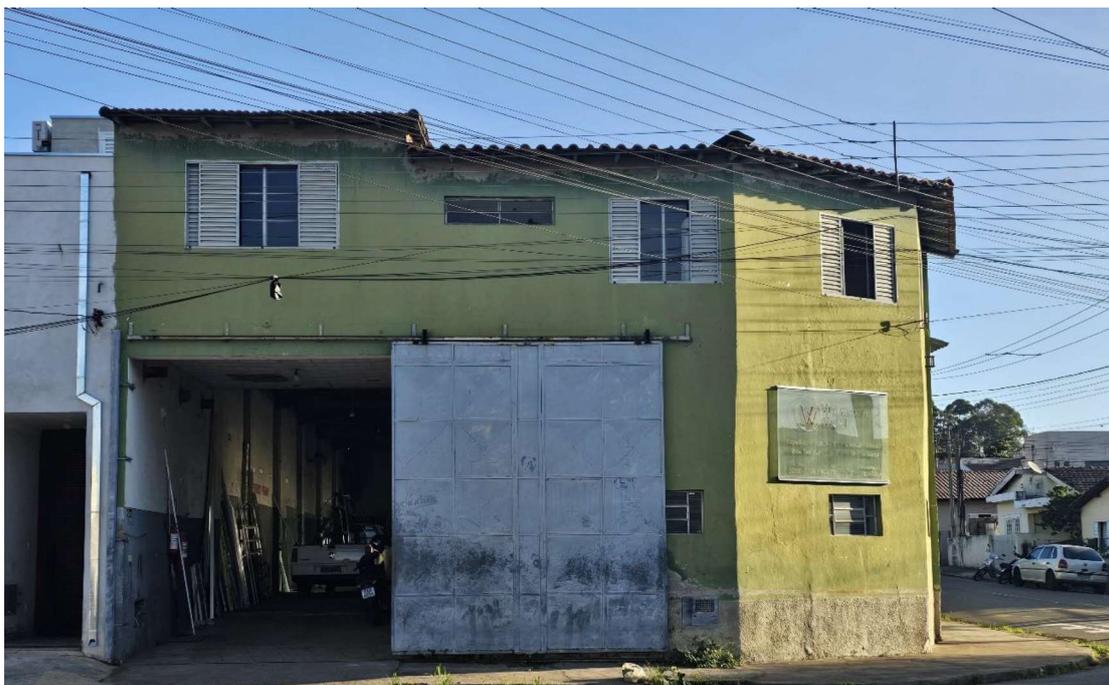
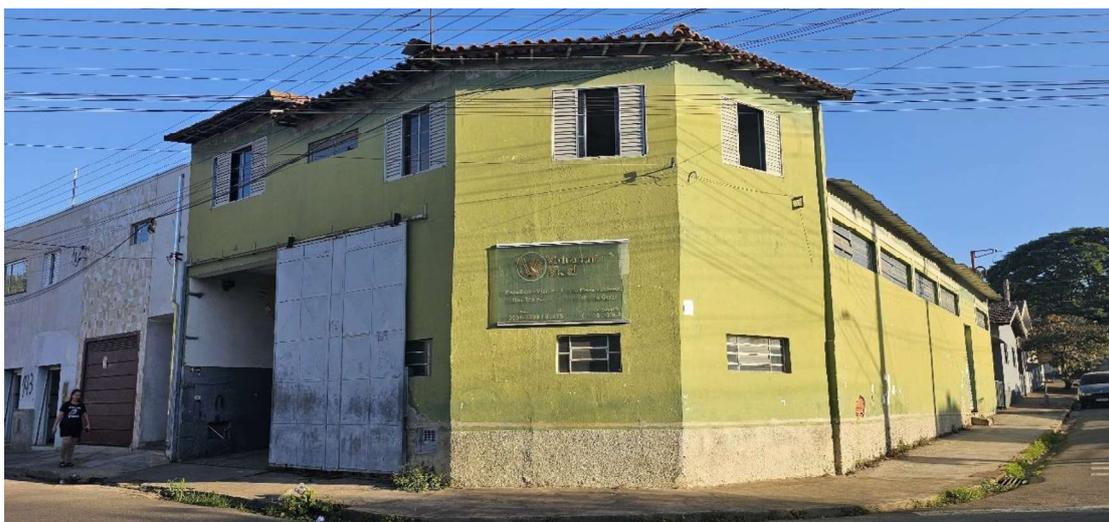
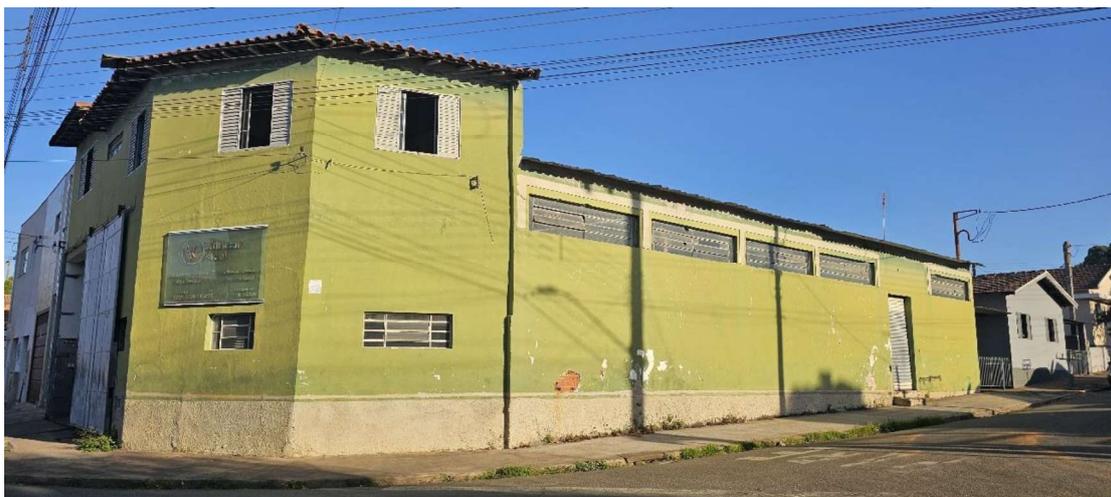
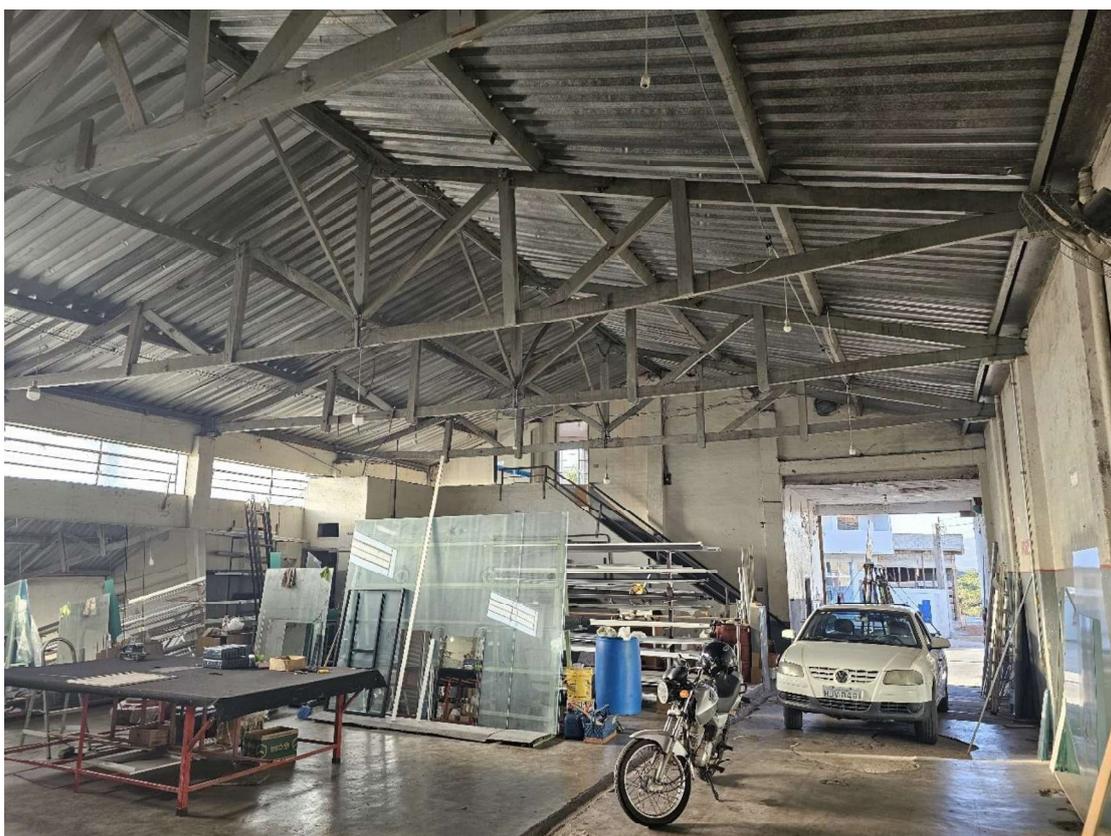
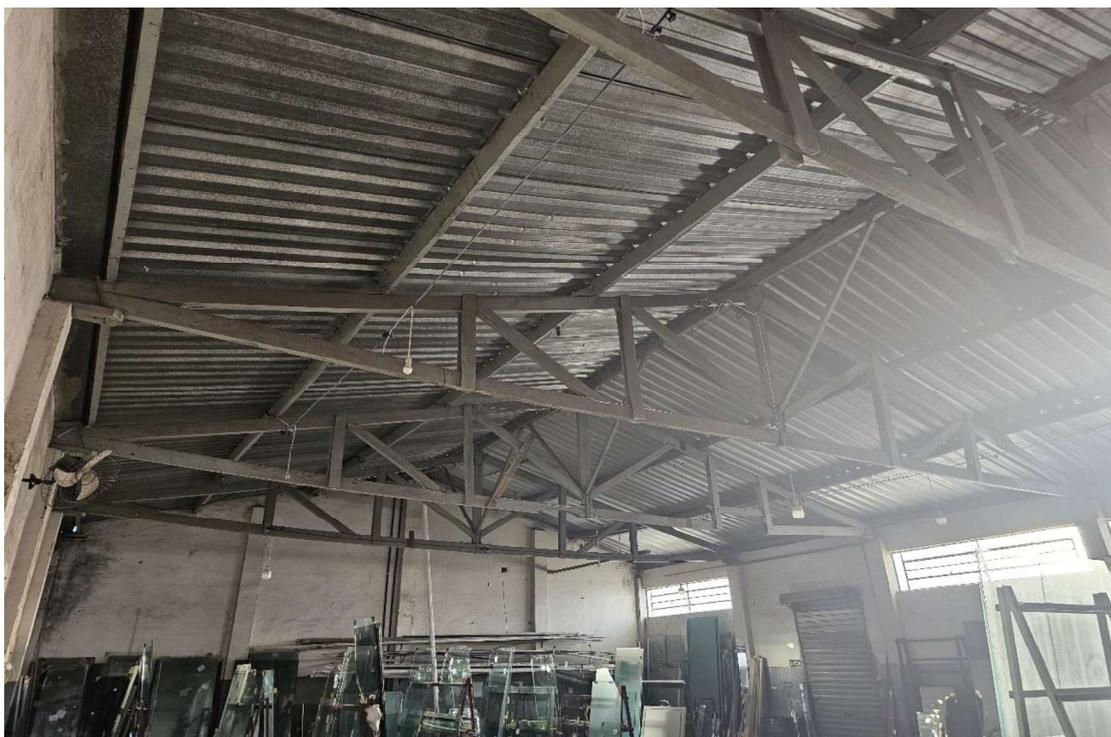
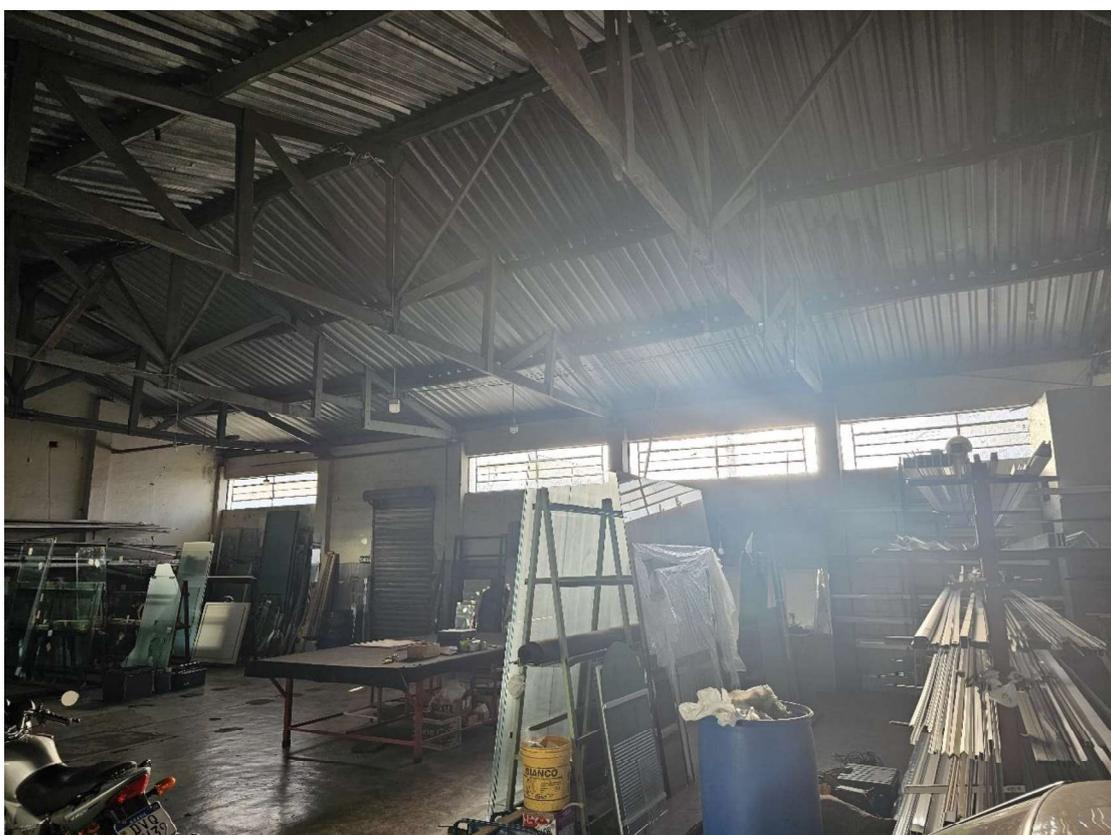
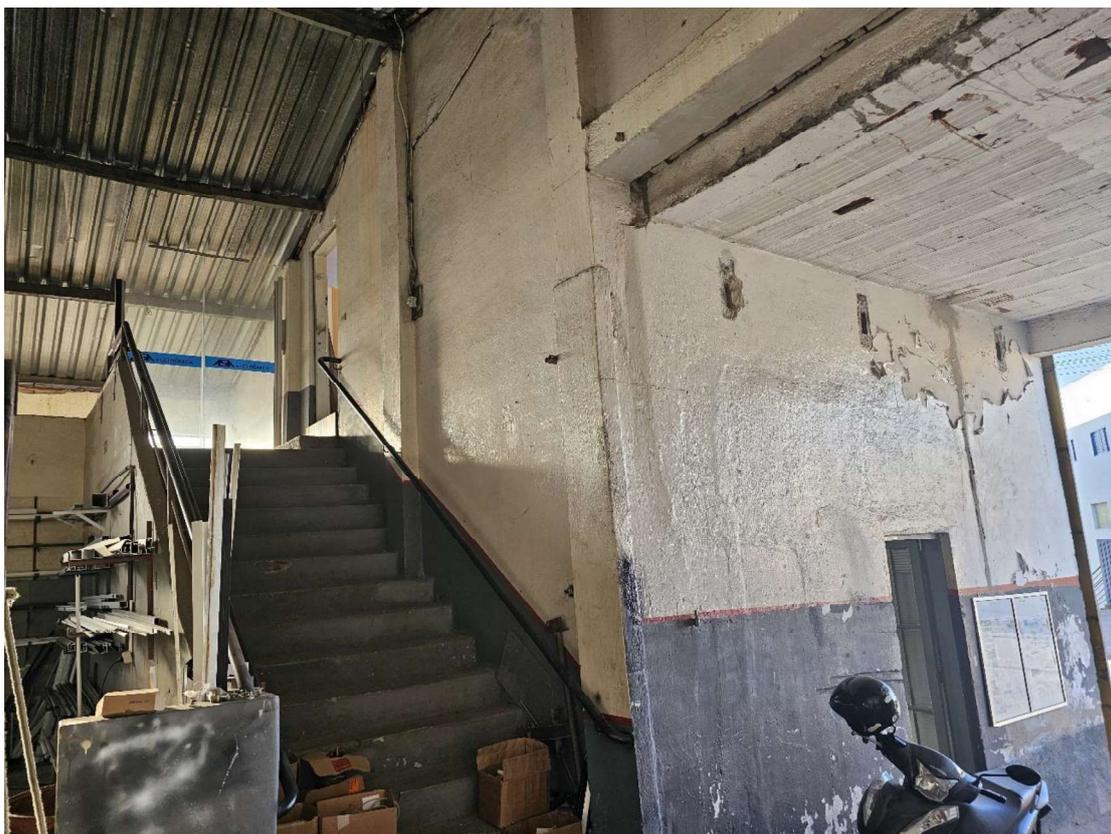
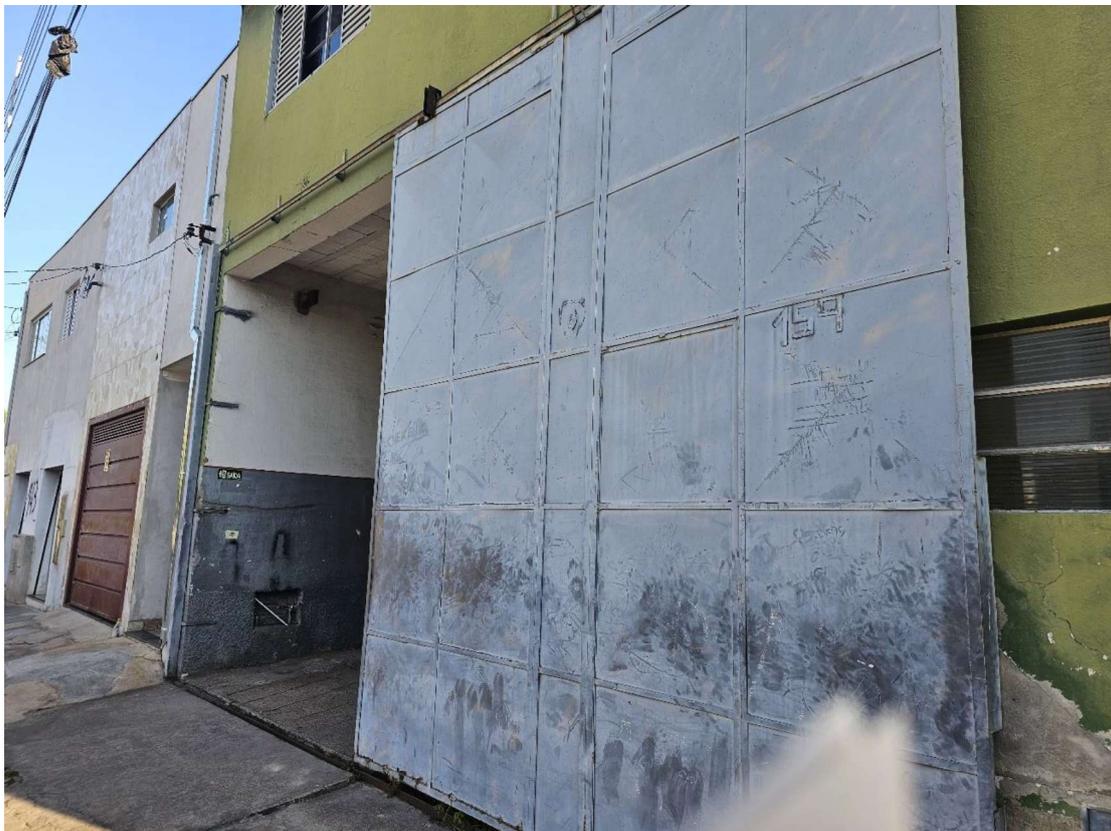
5. FOTOS DO IMÓVEL

Feito este esclarecimento, é pertinente esclarecer que o imóvel objeto desta avaliação possui características peculiares, pois não se trata de imóvel residencial e tão pouco de projetos comerciais com salas e lojas. O imóvel de matrícula 13.644 objeto desta avaliação possui características semelhantes a um galpão comercial/industrial, pois é todo coberto com estrutura metálica, semelhante às utilizadas em indústrias, pavilhões comerciais, centros de distribuição e etc (vide fotos anexadas no Item 05).

- O imóvel ora avaliado possui uma área construída coberta com estruturas metálicas tipo aço galvanizado com idade real/aparente de aproximadamente 41 anos, considerando a data de construção constante da ficha cadastral obtida junto ao setor de cadastro imobiliário da prefeitura municipal de São João da Boa Vista/SP.

- Após diligência realizada “in loco” constatei que a estrutura metálica ali existente encontra-se na **categoria regular**, pois em bom estado de conservação.
